Les façades

Historique

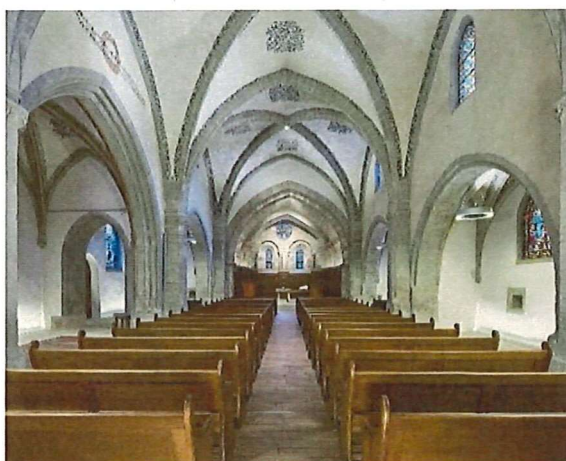
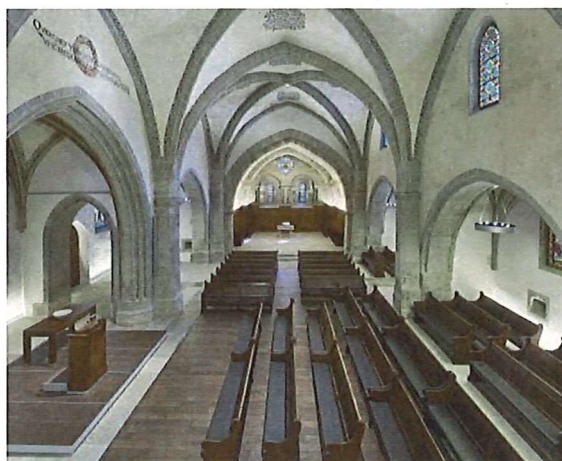
Il est important d'avoir une réflexion sur le fonctionnement même de l'église et, par conséquent, sur sa distribution intérieure. La disposition axiale des bancs, très traditionnelle, est logique. Toutefois, le déplacement de l'entrée principale, à la frontière du chœur et de la nef, peut la remettre en question. La réflexion d'une implantation transversale a été étudiée. Elle présente l'intérêt de centrer l'assemblée, sans l'orienter. Cette disposition apparue au début du XVI^e siècle, après la Réforme, présente plusieurs avantages : disposition centrée de l'assemblée, distribution périphérique de la circulation, symétrisation du chœur et de l'orgue, possibilité d'utilisation autonome du chœur (il devient chapelle latérale). De plus, il s'avère que l'intelligibilité de la parole lors des sermons est souvent meilleure dans cette configuration. Le renouvellement du chauffage et l'élimination des radiateurs sous les bancs permettraient de rendre les bancs mobiles et ainsi de pouvoir orienter l'église dans les deux axes (cf. exemple au Temple de Nyon avec disposition axiale et transversale).

Le projet vise également à retravailler complètement la partie sous la tribune, de façon à avoir un vrai local technique, dans lequel il serait même possible d'intégrer un espace de rangement. Une cloison vient cacher l'escalier depuis la nef et le petit local sous ce dernier devient sacristie.
